Monitoring plaža u Crnoj Gori

Sava Petković¹
Uroš Tatomir²
Simo Petković³

Beach monitoring in Montenegro

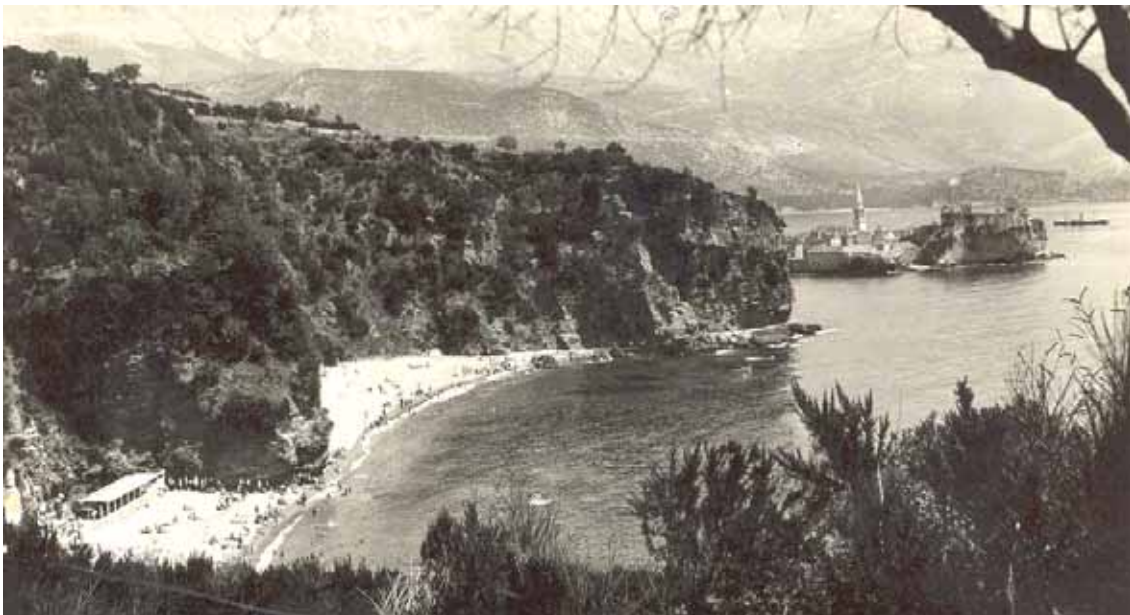
Slika 1 Izgled plaže Mogren iz 1931. godine

Dužina plaže Mogren iznosi približno 300 metara, dok je prosečna širina plaže 20 metara. Plaža je pokrivena krupnim peskom crvene boje. Plaža je strmim stenovitim grebenom podeljena na dva približno jednaka dela. Izgled plaže Mogren iz 1931. godine prikazan je na Slici 1. Može se uočiti da su u to vreme obe plaže bile povezane, to jest da se stenoviti greben na sredini plaže nalazio na suvom. U zaleđu plaže nalazi se veoma strmo brdo Spas, pa je pristup plaži sa kopna moguć samo pešačkom stazom iz pravca Budve.

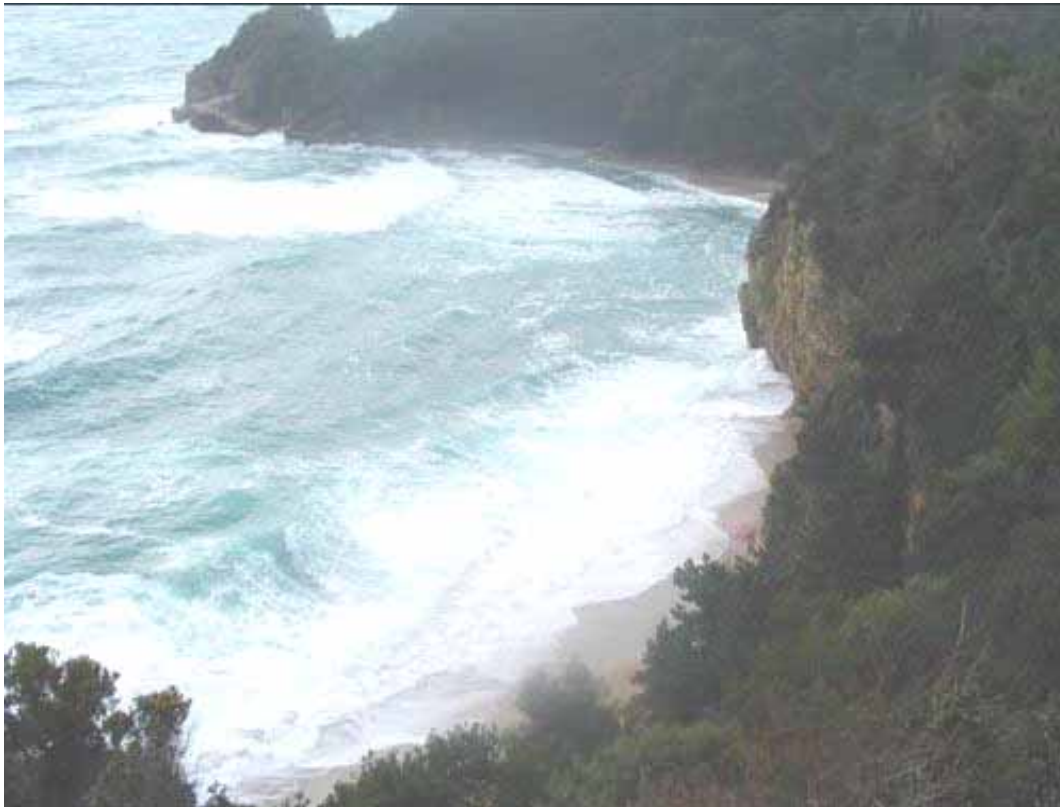
Slika 2 Izgled plaže Mogren pri dejstvu talasa

na Slici 2. Uočava se da je širina plaže nedovoljna za amortizaciju dejstva talasa, i da talasi većih visina dopiru do stenovite obale na kraju plaže. Pri udaru talasa u stenovitu obalu, vertikalna komponenta hidrodinamičke sile pruzrokuje veoma intenzivno odnošenje materijala sa plaže u more. Kako talasi većih visina preovlađuju u zimskom periodu, najintenzivnija erozija plaža se odvija u tom periodu. Posle svake zime se na plaži formira takozvani "zimski" profil plaže za koji je karakteristično značajno skraćenje širine plaže. Erodirani materijal sa plaže se taloži u moru na dubinama koje približno odgovaraju dubinama na kojima se javlja lomljenje talasa većih visina. Na taj način se duž cele plaže formiraju podvodni pragovi od erodiranog nanosa. Tokom leta talasi postepeno vraćaju erodirani materijal na obalu, pa se na obali formira takozvani "letnji" profil plaže, za koji je karakteristično značajno povećanje širine plaže u odnosu na zimski period. U većini slučajeva talasi u letnjem periodu ne uspevaju da vrate na obalu sav materijal koji je u zimskom periodu erodiran. Da bi neka plaža bila stabilna, neophodno je da se taj deficit nanosnih naslaga na plaži nadoknađuje prirodnim ili veštačkim prilivom nanosa na plažu. U slučaju plaže Mogren prirodni priliv nanosa na plažu praktično ne postoji. Zbog toga je vrlo verovatno da će se u budućnosti intenzitet erozionih procesa na plaži Mogren još više povećati.

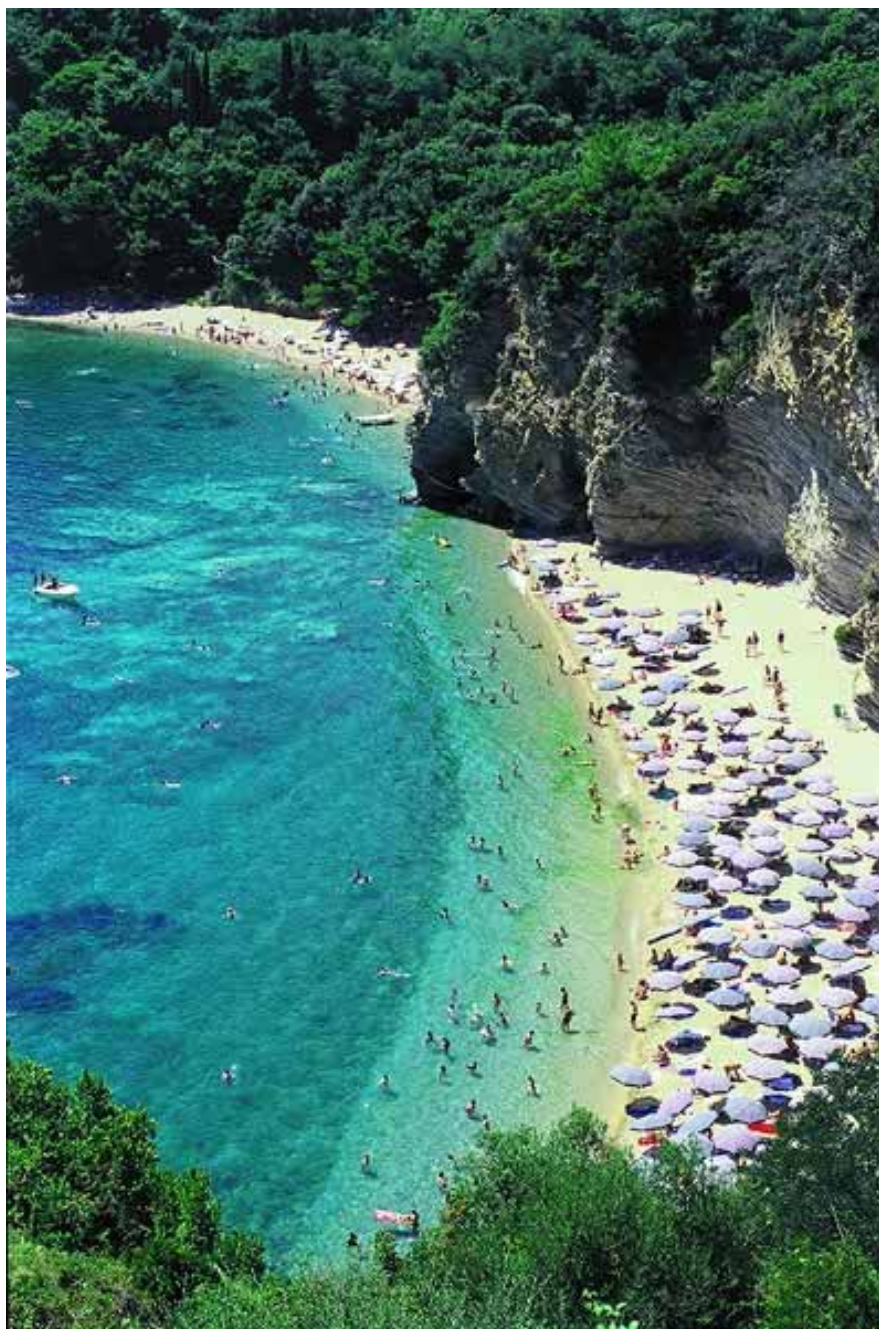
Slika 3. Sadašnji izgled plaže Mogren

Sadašnji izgled plaže Mogren je prikazan na Slici 3. Jasno se uočava da je središnji greben u vodi, i da nije moguće preći suvozemnim putem sa jednog na drugi deo plaže Mogren. Takođe se može uočiti da sadašnji početni potopljeni deo plaže, zbog plitke vode i peskovitog dna, ima veoma svetlu boju. Upoređenjem te slike sa izgledom plaže iz 1931. godine, moglo bi se zaključiti da spoljna kontura sadašnjeg potopljenog dela plaže približno odgovara nekadašnjoj liniji obale. Grubo bi moglo proceniti da je u

proteklih sedamdestak godina širina plaže Mogren smanjena za jednu trećinu, sa 30 na sadašnjih 20 m.

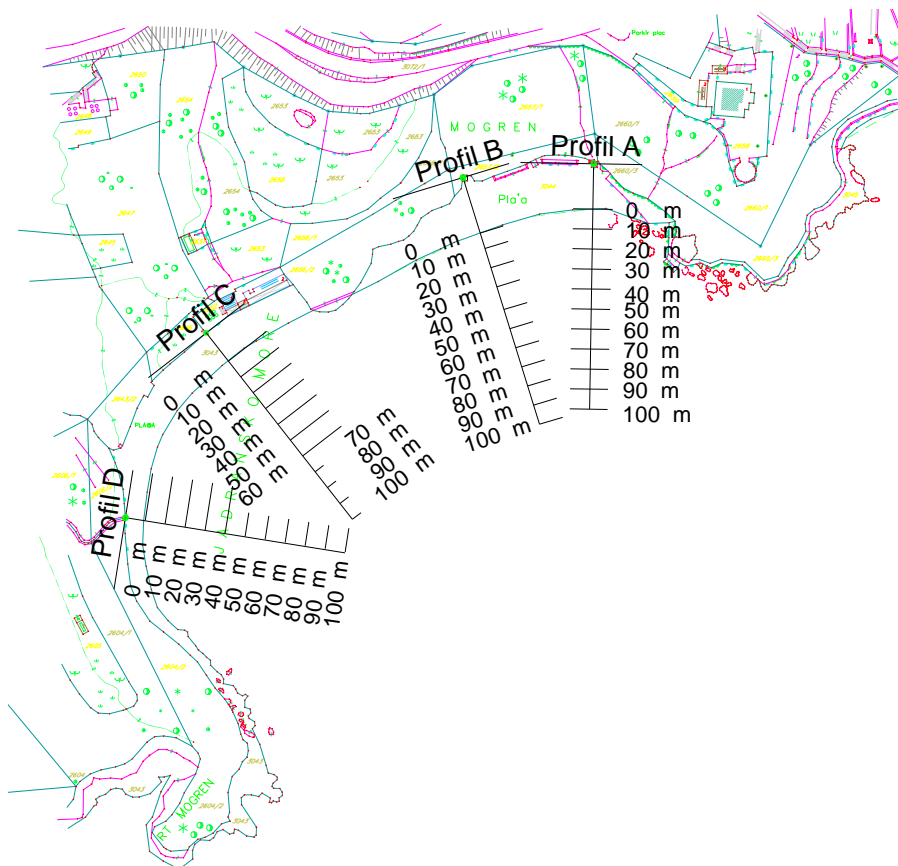
Slika 4 Položaj kontrolnih profila na plaži Mogren

Promene plaže Mogren praćene su na četiri kontrolna profila, po dva na obe polovine plaže. Položaj kontrolnih profila prikazan je na Slici 4. Položaj kontrolnih profila prikazan je na Slici 4. Može se uočiti da su snimanja poprečnih profila pod vodom vršena do udaljenosti od 100 m od linije obale. Na toj udaljenosti dubine vode dostižu vrednosti od oko 7 metara. Imajući u vidu karakteristike talasa pri jaćim nevremenima, gde visine talasa retko premašuju vrednost od 5 m, mođe se zaključiti da je snimanjima

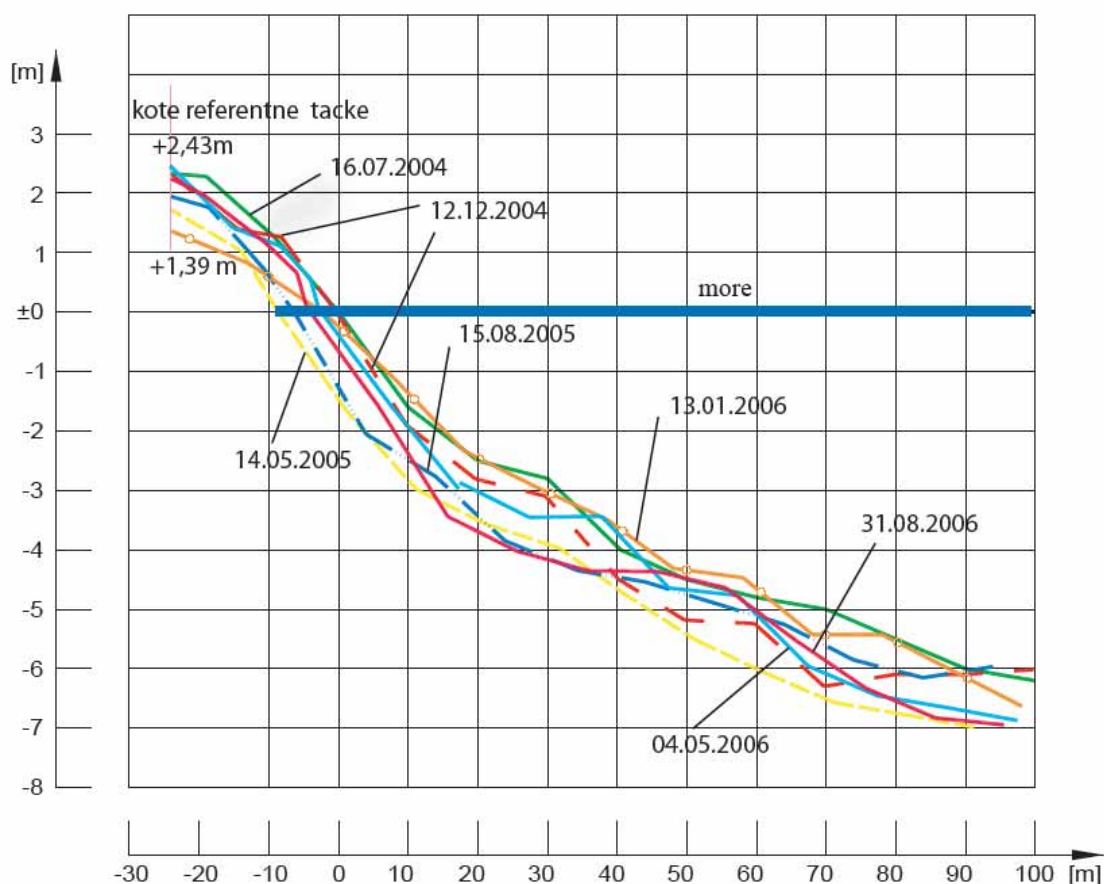
Slika 5 Promene poprečnog profila A na plaži Mogren

Rezultati prvih sedam snimanja plaže, koja približno prate godišnja doba, ukazuju da se najintenzivnije promene dešavaju u zoni profila A. Na Slici 5 prikazani su rezultati snimanja poprečnog profila plaže na profilu A. Može se uočiti da se tokom dosadašnjeg perioda monitoringa odvijale značajne promene, kako na suvom delu plaže, tako i pod vodom. Na dubini od oko 5m, varijacije promena kote morskog dna iznose oko 1,5 m. U periodu od dve godine (jul 2004 i avgust 2006. godine) došlo je do smanjenja širine plaže za oko 4 m. Međutim, jasno je uočljiva i cikličnost promena na plaži. Najintenzivnija erozija registrovana je tokom zimskog perioda 2004-2005. godine. Između snimanja u decembru 2004 i maju 2005. godine, širina plaže je smanjena za skoro 10 m. Izgled profila A u maju 2005. godine odgovarao bi takozvanom zimskom profilu plaže Mogren. Logično je pretpostaviti da su se tokom te zime javljala nevremena sa pojavom talasa velikih visina. Sa druge strane letnji profili plaže (jul 2004, i avgust 2005 i 2006. godine) pokazuju da postoji jasna tendencija da se tokom leta deo erodiranog materijala vraća na obalu. Međutim, zbog nedostatka prirodnog priliva nanosa na plažu, evidentno je smanjenje širine plaže. Smanjenje širine plaže konstatovano je i za ostale plaže obahvaćene projektom monitoringa.

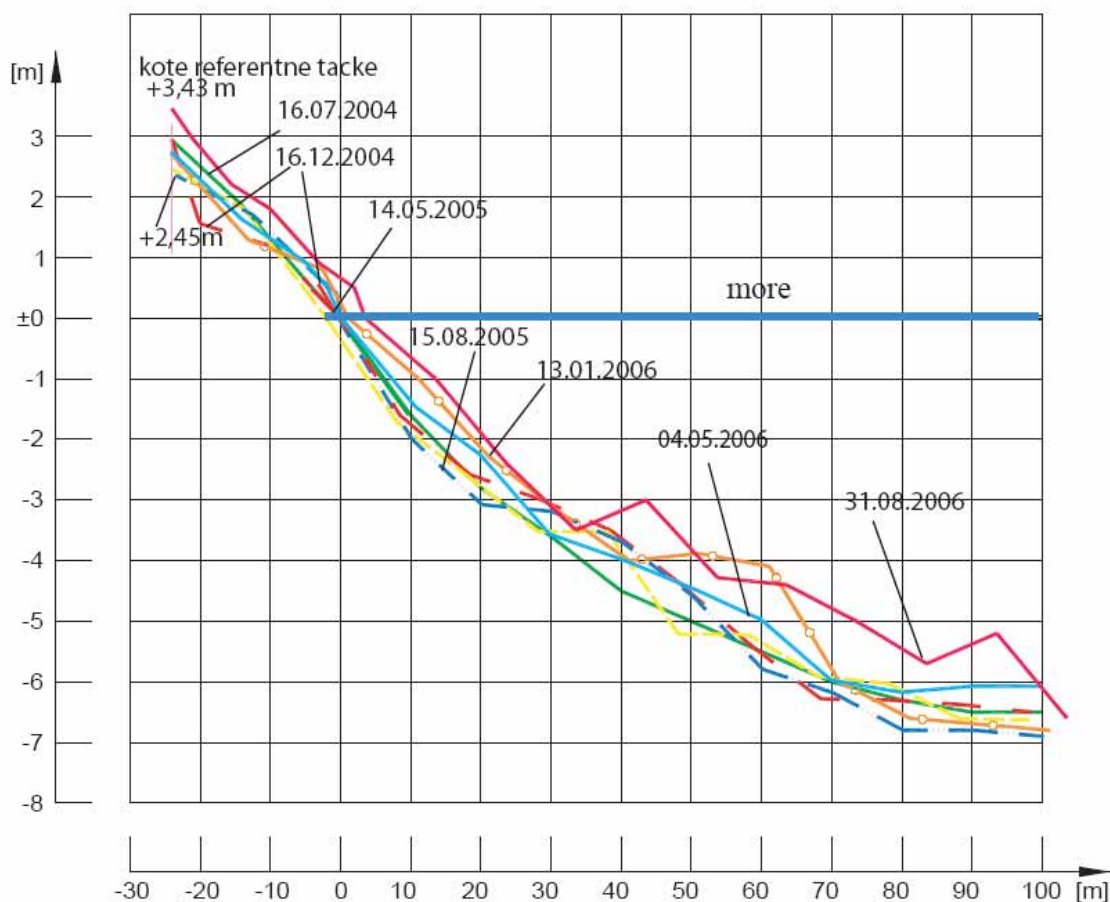
Slika 6. Promene poprečnog profila B na plaži Mogren

Rezultati snimanja poprečnog profila B plaže Mogren prikazani su na Slici 6. Generalno govoreći promene na profilu B plaže Mogren su nešto manje izraženije u odnosu na profil A. Taj zaključak se ne odnosi na zonu po vodom, na dubinama između 3 i 7 metara. U toj zoni varijacije kota morskog dna iznose oko 1,5 m tokom dosadašnjeg perioda monitoringa. Na Slici 6 se jasno uočavaju i podvodni pragovi na morskome dnu. Podvodni pragovi su indikator lokacija lomljena najvećih talasa tokom zimskog perioda. Može se pretpostaviti da podvodni pragovi značajno utiču na redukciju visina talasa. Zbog toga promene na suvozemnom delu plaže nisu preterano izražene.
